بررسی آثار سد حنا بر تغییرات سطح کشت و کاربری اراضی

فاطمه هادیان*، رضا جعفری، حسین بشری و نفیسه رمضان^۱

چکیده

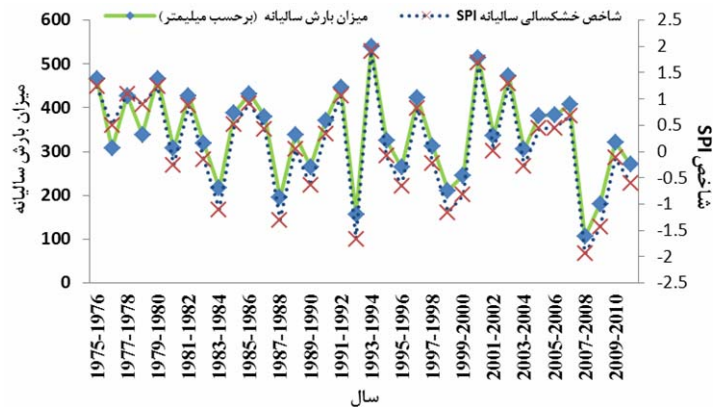
شکل ۲. مقادیر بارش سالیانه منطقه حنا (ایستگاه تبخیرسنجی شهر حنا) به میلی متر طی سال‌های ۱۹۷۶ تا ۲۰۱۱

در سال ۱۹۷۶ میزان ۴۶۶ میلی‌متر، در سال ۱۹۹۸ میزان ۳۱۱ میلی‌متر و در سال ۲۰۱۱ به میزان ۲۶۶ میلی‌متر بوده است، بنابراین در سال‌های ۱۹۹۸ و ۲۰۱۱ وضعیت منطقه خشک‌سالی و سال ۱۹۷۶ وضعیت منطقه ترسالی بوده است (شکل ۲).

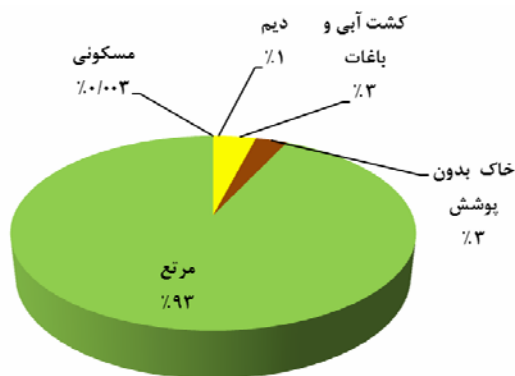
شکل ۳. مساحت کاربری اراضی (برحسب درصد) در سال ۱۹۷۶

بررسی تغییرات کاربری با استفاده از روش مقایسه پس از طبقه‌بندی (Post-classification technique) حاکی از آن است که در سال‌های مورد مطالعه (۱۹۷۶، ۱۹۹۸ و ۲۰۱۱) بیشترین سطح منطقه به مراتب اختصاص داشته است. اما وسعت آن دارای یک روند کاهشی بوده است به طوری که در سال ۱۹۷۶ تا ۲۰۱۱ از ۱۹۵۹۰۶ به ۱۷۶۸۲۷ هکتار رسیده است در حالی که بر وسعت خاک‌های بدون پوشش و زمین‌های آیش و رها شده در منطقه اضافه گردیده است. وسعت مناطق مسکونی شهر حنا از سال ۱۹۷۶ تا ۲۰۱۱ از ۶/۴ به ۱۰۱ هکتار افزایش یافته است و نیز یک منطقه مسکونی جدید بنام گل‌افشان در شمال سد حنا دیده می‌شود که از سال ۲۰۰۰ به بعد جهت اسکان عشایر در منطقه به وجود آمده که باعث تبدیل اراضی مرتعی به کشاورزی شده‌اند. این منطقه مسکونی در تصاویر سال‌های ۱۹۷۶ و ۱۹۹۸ دیده نمی‌شود. وسعت زمین‌های دیم از سال ۱۹۷۶ تا سال ۲۰۱۱ در حدود ۱۹۸۷ هکتار کاهش داشته است (اشکال ۳-۶ و جدول ۴).
